LUISTI ON VENTTIILIN SYDÄN

# MITÄ JOS SYNTYESSÄSI VOISIT VALITA OMAN SYDÄMESI?

# KUMILUISTIVENTTIILI - PARAS VALINTA UUTEEN VERKOSTOON

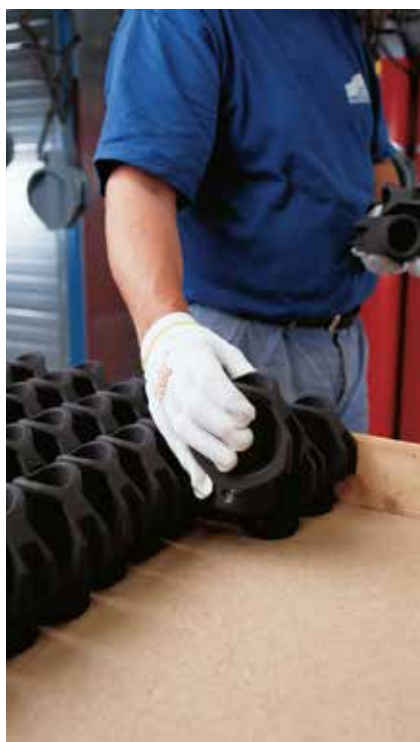
Hiekka ja pikkukivet liikkuvat vapaasti joustotiivisteisen luistiventtiilin pohjalla samoin kuin tavallisessa venttiilissä. Jos venttiiliä suljettaessa väliin jää epäpuhtauksia, AVK:n luistin laadukas kumipinta sulkeutuu silti tiiviisti niiden ympärille, ja venttiili pysyy tiiviisti kiinni.

Oikeanlainen kumilaatu on tarpeeksi joustavaa, jotta se tiivistyy myös pienten epäpuhtauksien kanssa. Kumilaadun tulee silti olla riittävän kovaa, jotta nämä epäpuhtaudet eivät jää luistiin kiinni vaan huuhtoutuvat pois kun venttiili avataan. Tämä tarkoittaa sitä, että luistin kumi palautuu automaattisesti alkuperäiseen muotoonsa, taaten täydellisen pitävyyden. Testit osoittavat että DN150 kokoisen venttiilin luistin kumipinta sietää jopa Ø8,7 mm kokoisia epäpuhtauksia.

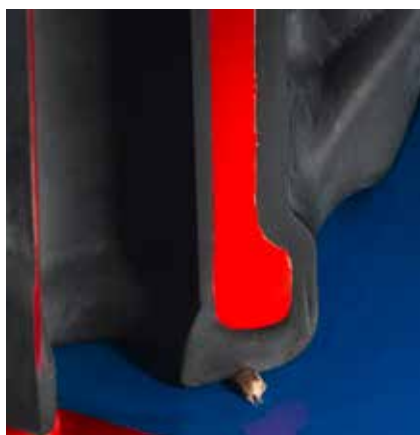
- Entistä pienempi käyttö-/sulkumomentti uuden venttiilirakenteen ansiosta.
- Luistin ohjurit takaavat turvallisen toimivuuden ja myös toispuolisen paineenkeston
- Kiinteä luistimutteri takaa pitkän käyttöiän
- Tiiviyys on testattu -0.8 bar - 25 bar
- Juomavesihyväksytty ja korroosionkestävä kara ja kansipultit.

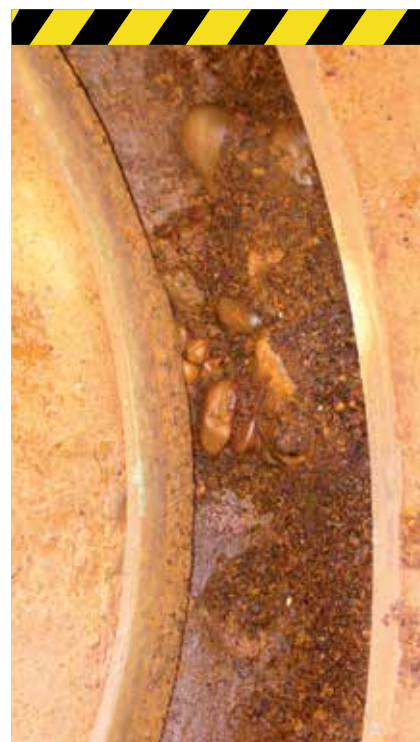
## Metalliluistinen kilpailijan tuote

Ennen kuin joustotiivisteinen venttiili tuli markkinoille, luistiventtiileissä käytettiin metallitiivisteistä luistia. Luistin kartiomaisen muodon takia venttiilin pohjassa täytyy olla kolo, jotta se pääsee sulkeutumaan tiiviisti.

Tähän painaumaan taas kertyy helposti hiekkaa ja pikkukiviä. Putkijärjestelmä ei ole koskaan täysin puhdas riippumatta siitä, kuinka hyvin sen huuhdellaan asennettaessa tai korjattaessa. Niinpä mikä tahansa metallitiivisteinen luisti menettää ennen pitkää täydellisen tiiviytensä.

Hiekka ja kivenmurut ovat kertyneet koloon, ja sen johdosta luisti ei tiivisty kunnolla.

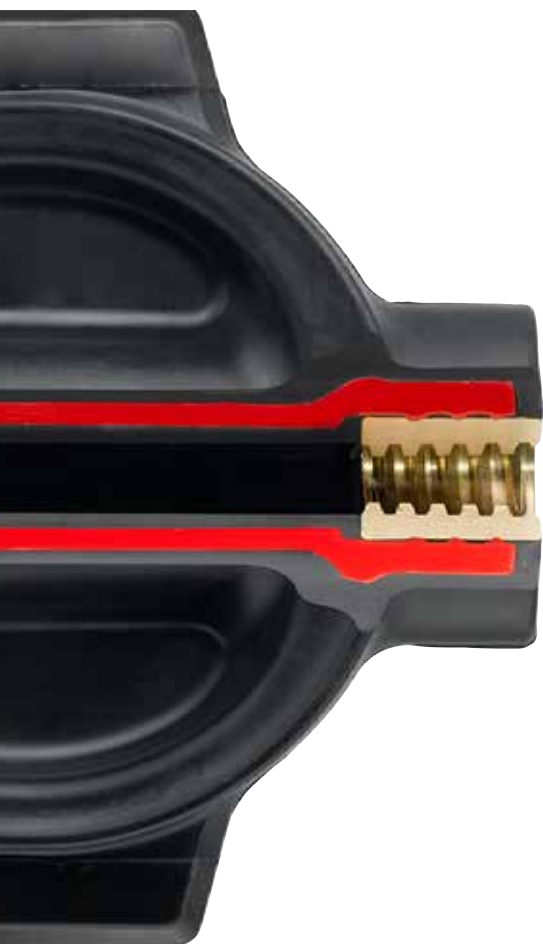
Kiinteä luistimutteri vähentää liikkuvien osien määrää, vähentää tärinää ja sen aiheuttamaa kulumista, korroosiota, toimintahäiriöitä ja paineiskuja.

Luistimutteri on valmistettu sinkkikadon kestävästä messingistä ja toimivuus ruostumattomasta tai haponkestävästä teräksestä tehdyn karan kanssa on erinomainen. Luistimutteri on integroitu luistiin kiinni ja luisti on täysin vulkanoitu korroosion estämiseksi.

Luistin rakenne, jossa on kiinteä luistimutteri, takaa erinomaisen toimivuuden ja käyttöiän. Sen lisäksi AVK:n luistin ohjurit takaavat, että luisti ei taivu kovassakaan virtauksessa. Ne myös pitävät käyttömomentin saman suuruisena koko avaus- / sulkemisprosessin ajan.

Luistin pysäytinrenkas pysäyttää luistin selkeästi kun venttiili on täysin auki. Tämä estää luistia vaurioittamasta tiivisteitä, vulkanointia ja sisäpuolista pinnoitusta ja antaa siten pitkän käyttöiän venttiilille.

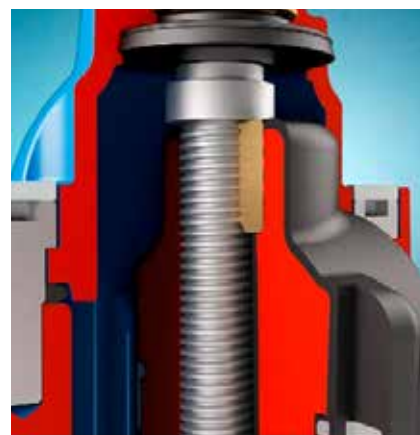
# IRRALLINEN LUISTIMUTTERI ALTISTAA LUISTIN KORROOSIOLLE

Yksi irrallisen luistimutterin huomattavista haittapuolista on se, että sitä on vaikea vulkanoita luistin pistinkannan sisältä. Parhaimmillaankin se vulkanoituu vain ohuella kumikerroksella, joka kuluu helposti puhki.

Virtaus pääsee vaikuttamaan irralliseen luistimutteriin ja sen aiheuttama värinä saattaa johtaa luistin kulumiseen. Ohut kumikerros kuluu pian puhki ja korroosio alkaa.

Käyttömomentti nousee huomattavasti korkeassa virtausnopeudessa koska luisti, jossa on irrallinen luistimutteri, liikkuu usein venttiilin runkoa vasten aiheuttaen ylimääräistä kitkaa kumin ja sisuksen epoksipinnoituksen välillä.

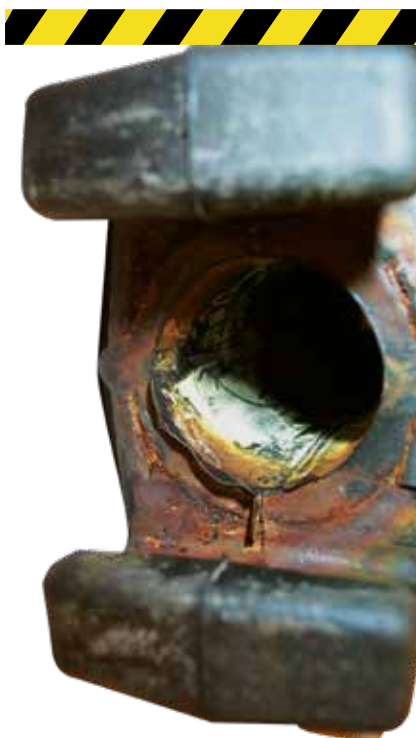
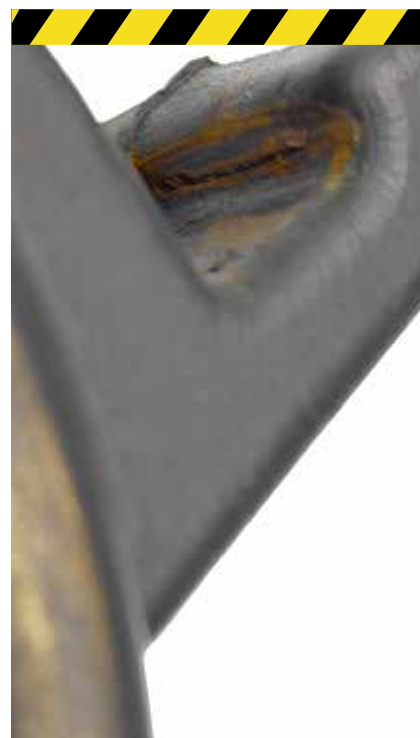
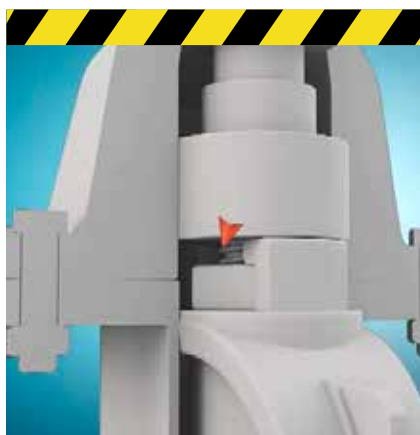
Suurimmassa osassa luistiventtiileitä on irrallinen luistimutteri, joka on luistin päällä poteroissa. Tämä alue on miltei mahdoton vulkanoita hyvin. Irrallinen luistimutteri kuluttaa tätä ohutta kumipintaa ja altistaa luistin ajan myötä korroosiolle.

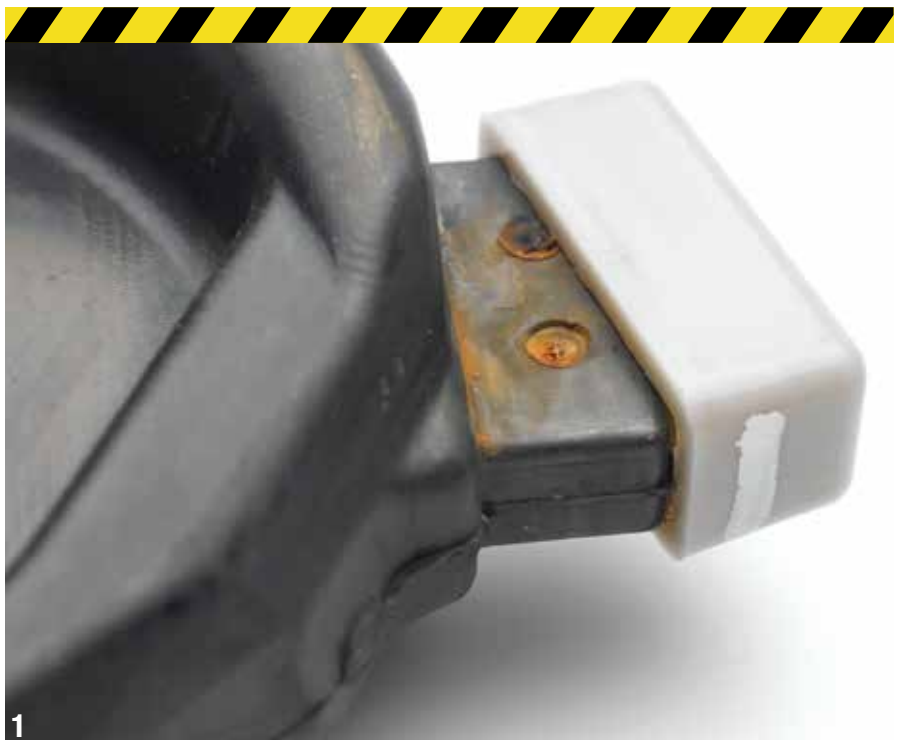
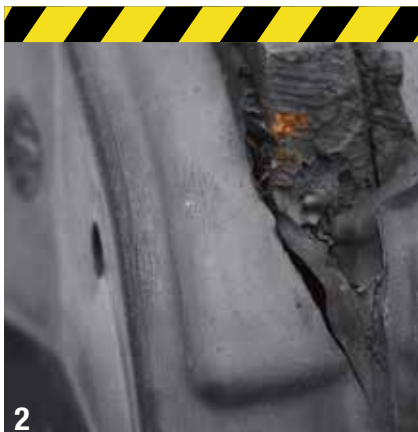
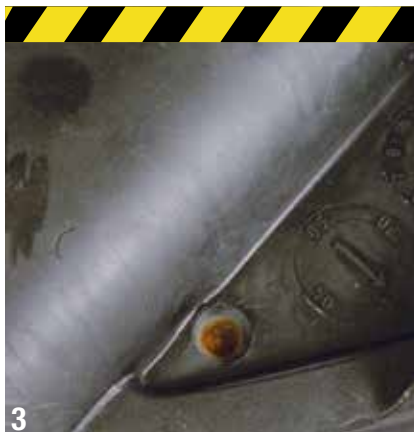
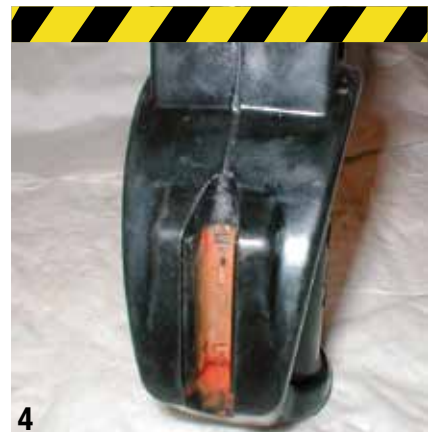
Valokuvat näyttävät toisen valmistajan luistin, jossa irrallinen ohjurikenkä. Vulkanointi on selvästi puutteellinen ja luistin ohjurikengän alla oleva kumikerros on lähes kokonaan kulunut pois. Kun ohjurikengä poistetaan, näkyy selvästi, että vesi on päässyt kosketuksiin luistinytimen kanssa ja korroosio on alkanut (#1 ja 4).

Kun luistin sisäpuoli vulkanoidaan, luisti on tuettava jotenkin. Mikäli tuentapisteitä ei ole vulkanoitu kokonaan, alkaa niiden kohdalta korroosio (#3).

Luistinohjurin kumin epätasainen paksuus on aiheuttanut epätasaisen kuluminen käytössä. Kumi on tuhoutunut ja luistin runko on paljaana ja altistuu korroosiolle

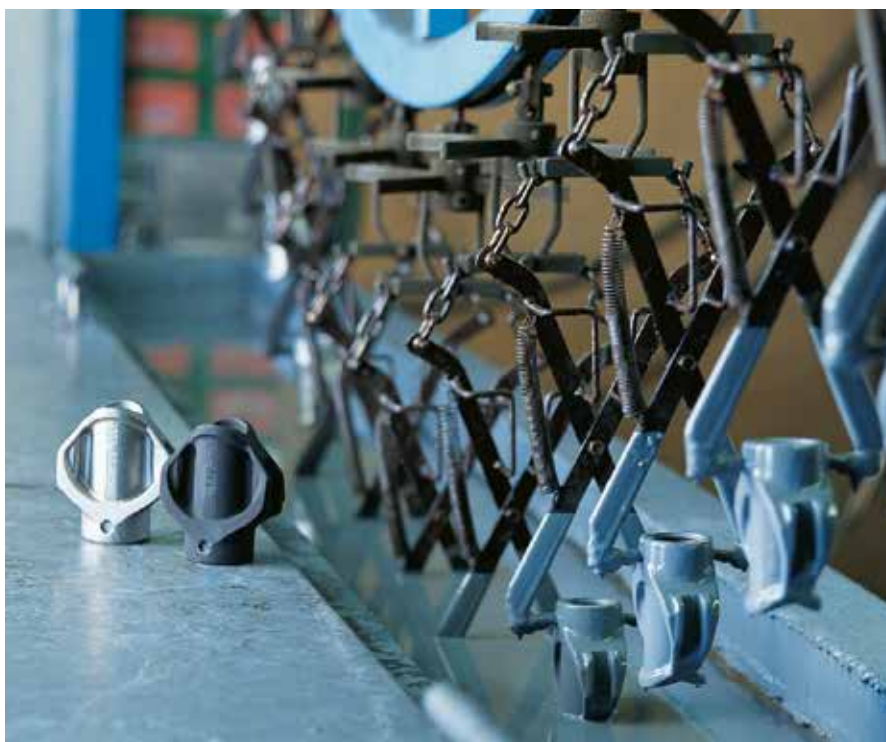
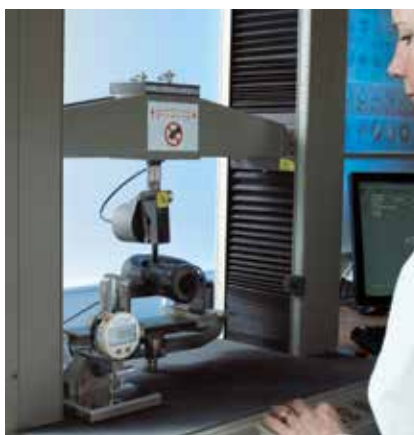
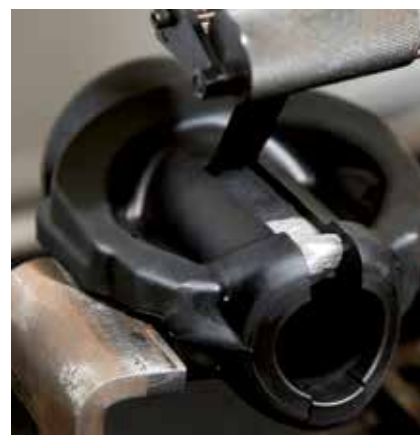
Kumin ja luistin rungon välinen liitos on äärimmäisen tärkeä. AVK:n käyttämässä ainutlaatuisessa tekniikassa liitos on kaksinkertainen ja kiinnittyminen paras mahdollinen.

Luistin runko upotetaan kahteen eri liuokseen. Ensimmäinen toimii ruosteenestoaineena SG-valurautaisen rungon osalta ja toinen tartunta-aineena vulkanointiprosessin kumille.

Liitoksen täytyy olla erinomainen, niin että kun luistin pinnalta kuorii kumia, sen pintaan jää vielä tartunta-aine, eli valurautainen runko ei paljastu ja joudu alttiiksi korroosiolle. Kumi vulkanoidaan metalliseen luistin runkoon niin, että nämä kaksi materiaalia liittyvät täysin yhteen. Jos terävä esine lävistää kumin, se ei silti paljasta luistin runkoa, jolloin korrosio pääsisi alkamaan kumin alla.

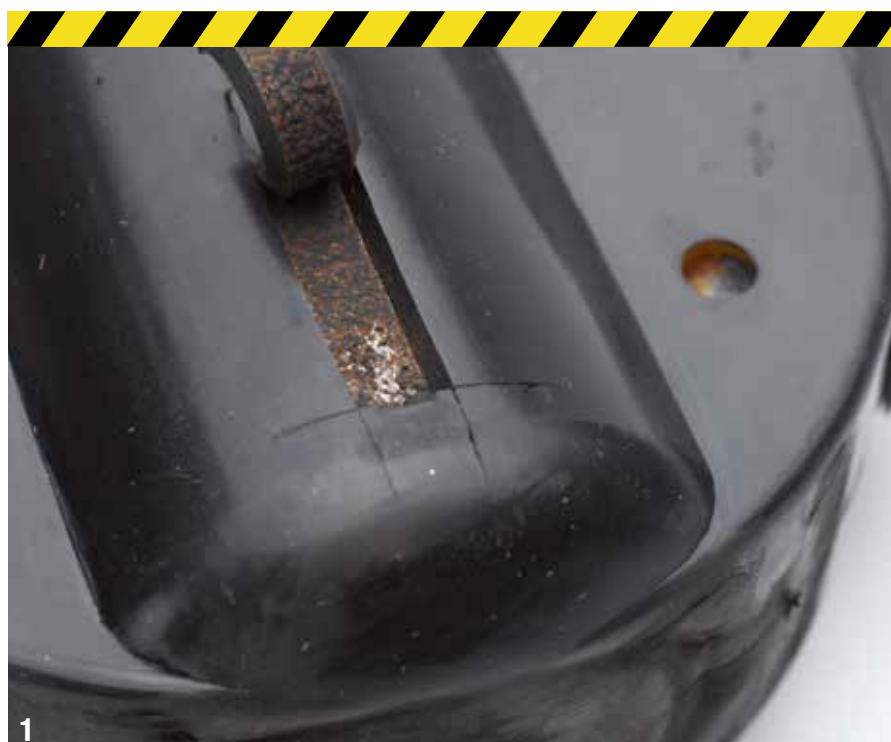
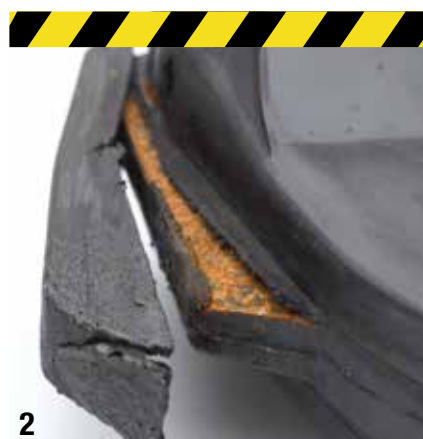
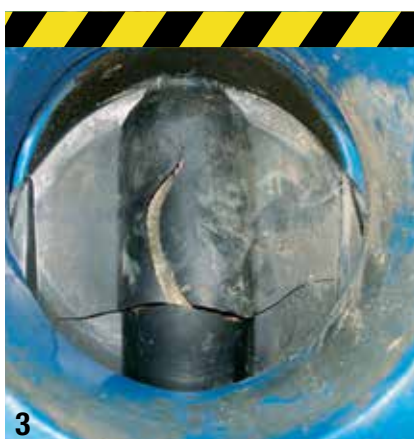
Tartuntaprosessin testissä paljastunut vika kilpailijan luistissa. Luistin kumi kuoriutuu suoraan irti luistin rungosta, jossa ei ole riittävää tartunta-ainetta. (#1).

Kumi irtoaa kokonaan luistin rungosta huonon vulkanoinnin takia (#2).

Kilpailijan luisti, joka on täysin tuhoutunut johtuen huonosta tartunta-ainepinnoituksesta tai vääränlaisesta vulkanoinnista. (#3)

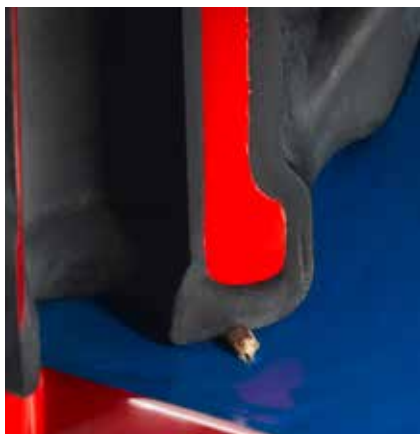
AVK:n kumilaadulla on erinomainen puristuspainuma-arvo, mikä tarkoittaa sen palautumista alkuperäiseen muotoonsa, sen jälkeen kun se on ollut painuneena venttiilin ollessa suljettuna ja tiiviinä.

EN 681-1 asettaa minimivaatimukset palautumiskyvylle.

Mitä pienempi muutosarvo, sen parempi palautumiskyky kumilaadulla on.

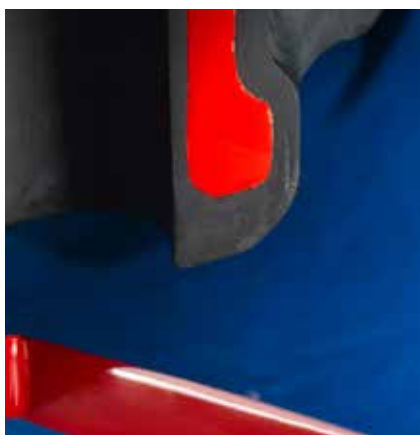
## Erinomainen palautumiskyky

Jopa monen vuoden kuluttua hiekanjyvät ja muut pienet partikkelit kumin pinnalla eivät vaikuta luistin tiiviyyteen. AVK:n luistin vulkanointi ja rakenne edesauttavat, että sen toimivuus säilyy koko elinkaaren ajan. Myös luistin kumilaadun palautumiskyky jatkuu tuotteen koko elinkaaren ajan.

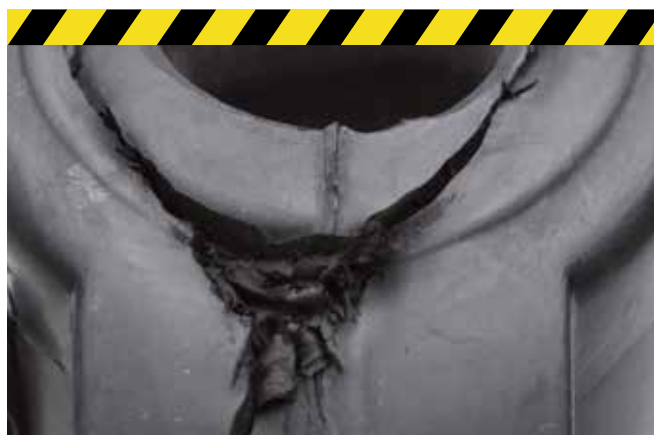
Kuvassa on kilpailijan vaurioitunut luisti, johtuen sen kestättömyydestä sulkuvoimaa vastaan. Se ei enää tiivisty täydellisesti, ja vesi pääsee virtaamaan pinnoituksen alle aloittaen korroosion.

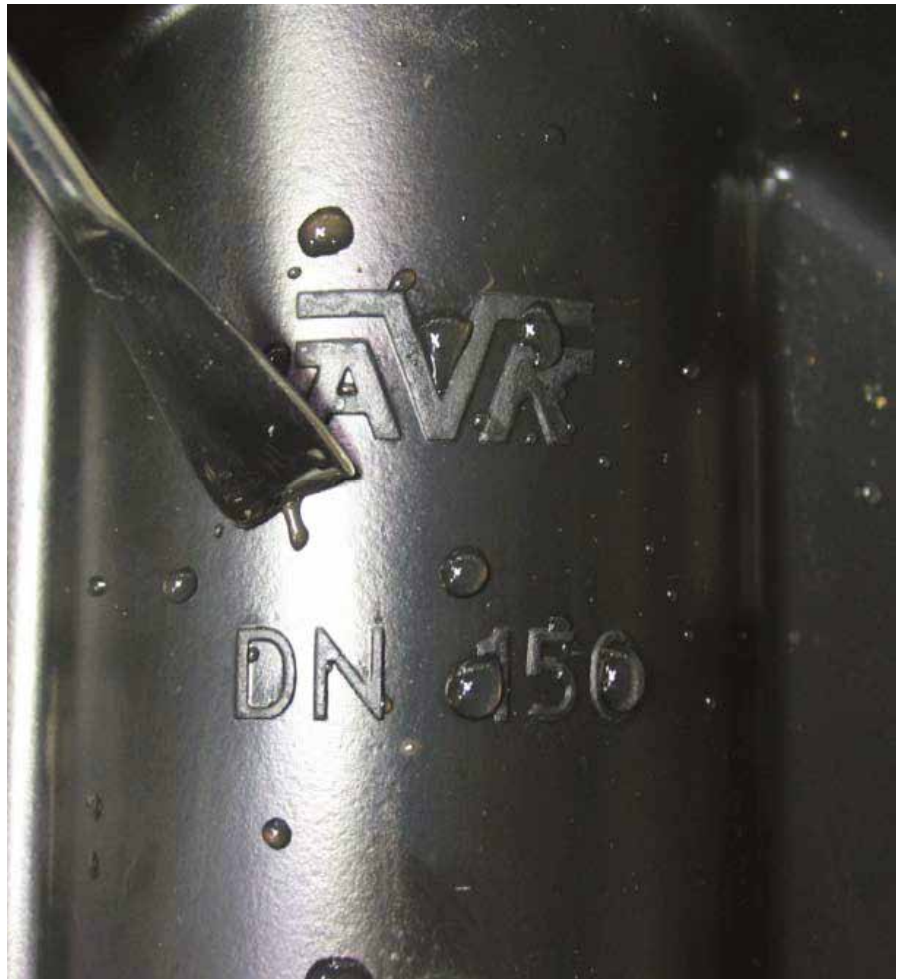
"AVK:n kumiluistin pinnalla ei ole puolen vuoden käytön jälkeen mikrobikasvustoa"

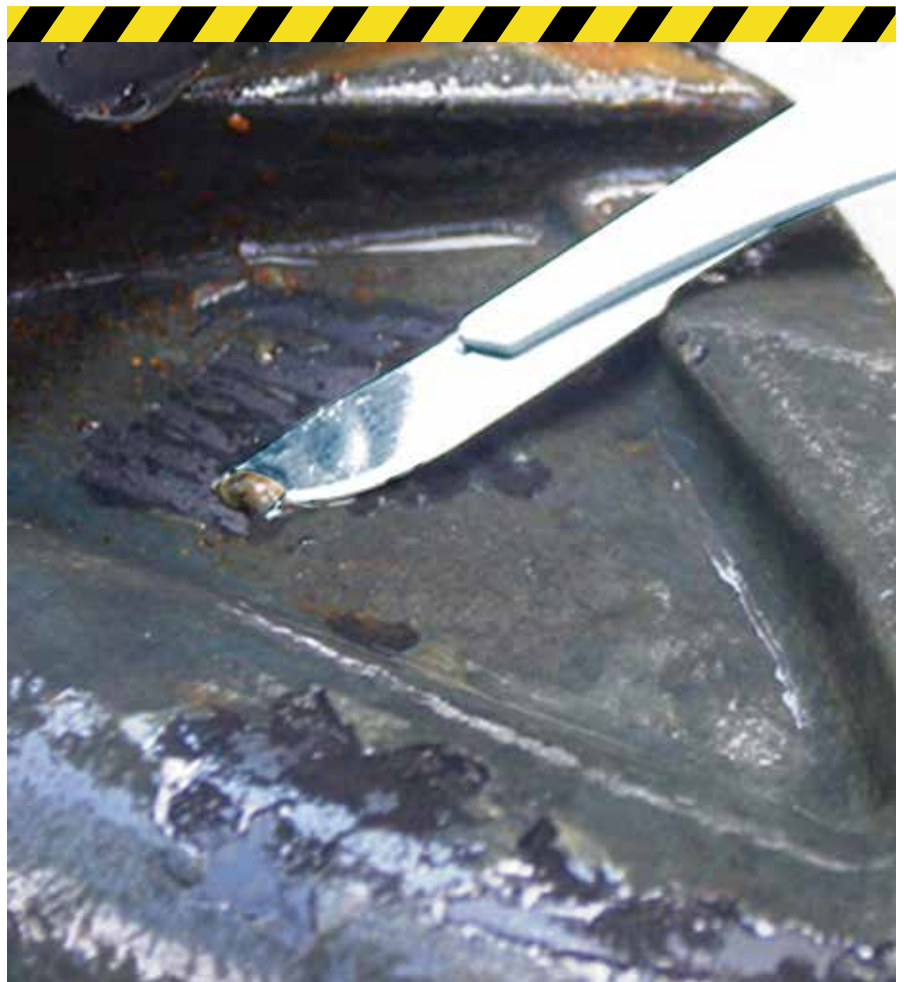
Kilpailijan EPDM luisti puolen vuoden käytön jälkeen - esimerkki mikrobien kasvusta huonolaatuisen kumin pinnalla.

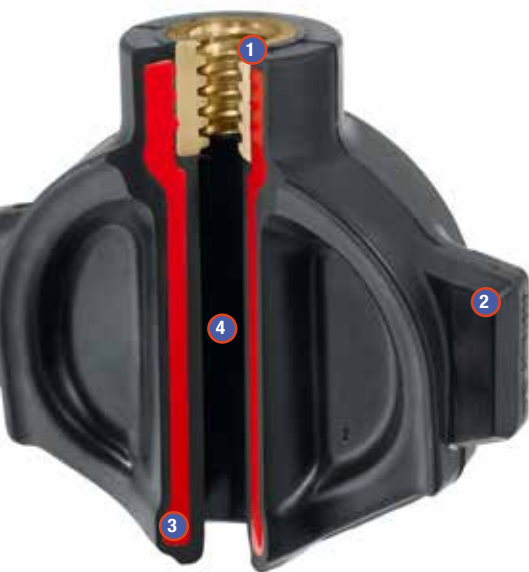
- Kiinteä, vulkanoitu luistimutteri on täysin korroosiovapaa (1).
- Ruosteeneston ja tartunta-aineen ansiosta AVK:n kaksinkertainen vulkanointiprosessi antaa kumille maksimaalisen kestävyys.

- Luistin ohjuriin vulkanoidut kengät luovat pienen käyttömomentin ja mahdollistavat venttiilin joustavan sulkemisen sekä avaamisen (2).
- Vulkanoidun kumin paksuus on 1,5 mm ja tiivistävillä kohdilla min. 4 mm, taaten siten täydellisen suojan korroosiolta.

- Kumin paksuus tiivistävillä kohdilla takaa täydellisen tiiviyn, vaikka linjassa olisi hiekanmuruja tai muita pieniä epäpuhtauksia (3).
- Suuri ja kartiomainen karanreikä estää veden ja lian kertymistä reikään (4).
